DA LEGITIMIDADE DA CORRECÇÃO DO RESTAURO EFECTUADO NA IGREJA DE S. TIAGO EM COIMBRA

Isabel Maria de Moura Anjinho Marques dos Carvalhos

Mestrado em História da Arte

Faculdade de Letras da Universidade de Coimbra

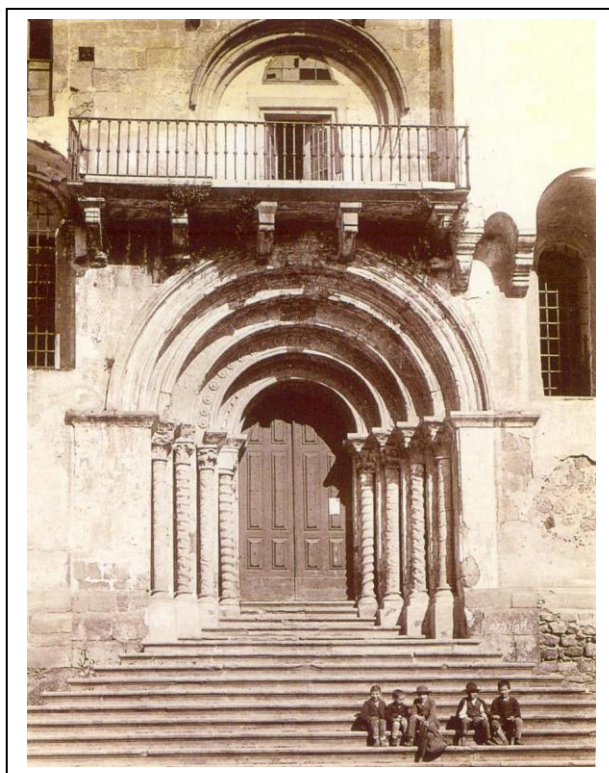
Ilustração 1: Imagem de J. Sartoris, Fachada da Igreja de São Tiago, séc. XIX, década de 80, número 49, em *Revelar Coimbra, Os inícios da imagem fotográfica em Coimbra 1842-1900*, Coimbra, Museu Nacional de Machado de Castro, 2001.

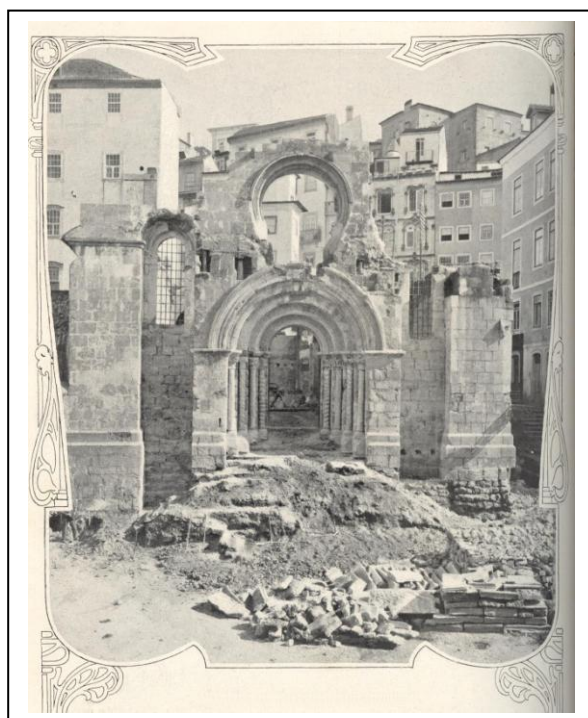
Ilustração 3: A fachada de S. Tiago após a paragem das obras em 1908, em *Coimbra Monumental. A igreja de Sant'Iago*, "Ilustração Portuguesa", 2ª série, 1º semestre, Lisboa, 1909, p.367-369.

De facto, foi durante o primeiro que se cometeram os maiores erros: apesar de se ter demolido e apeado cuidadosamente a Igreja da Misericórdia e outras construções, a “obra de pedreiro” foi refeita sem uma correcta discriminação dos elementos arquitectónicos existentes, misturando-se os vestígios de duas épocas (românica e manuelina) de forma indiscriminada; por outro lado, para permitir o alargamento da passagem lateral apeou-se e mudou-se a capela existente na nave do sul para a nave do norte⁶². Mais uma vez se truncou a igreja em nome do progresso.

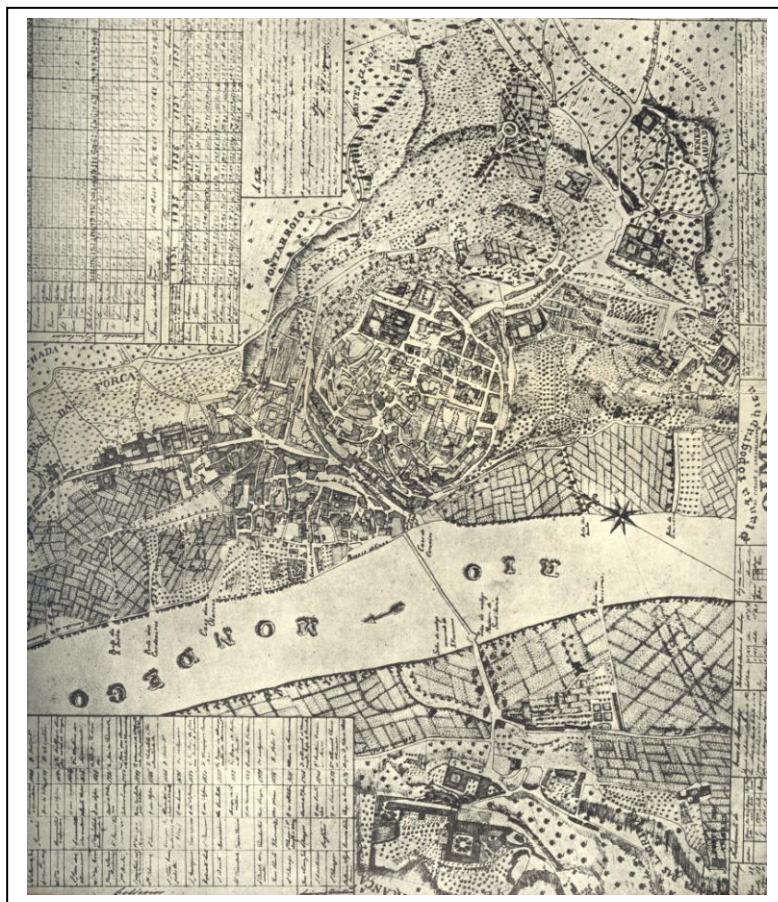
Ilustração 4: Planta de Coimbra de 1845, em *Uma carta topográfica de Coimbra em 1845*, Arquivo Coimbrão (Boletim da Biblioteca Municipal), Volume VIII, Coimbra, 1945, p.134-149.

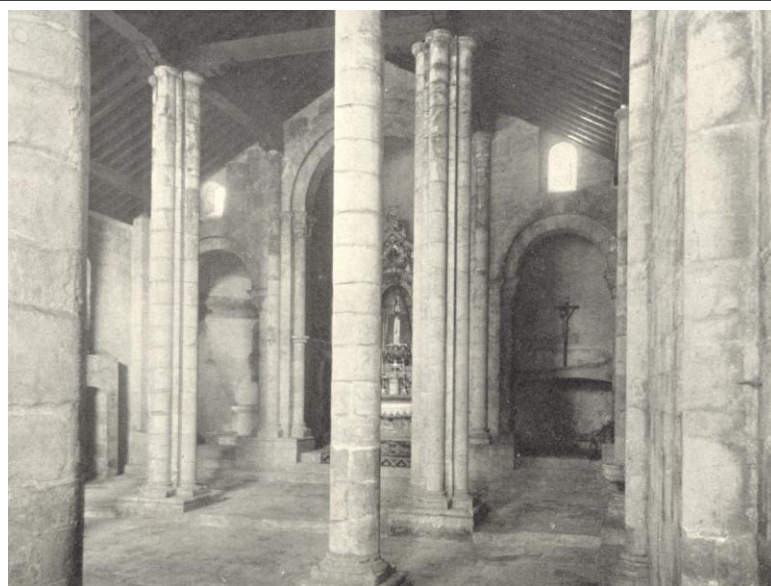
Ilustração 12: Aspectos do interior da Igreja de S. Tiago, em *Boletim da Direcção Geral dos Edifícios e Monumentos Nacionais. Monumentos. Igreja de S. Tiago*. Coimbra. Junho de 1942, nº 28, Lisboa, Ministério das Obras Públicas e Comunicações, 1942.

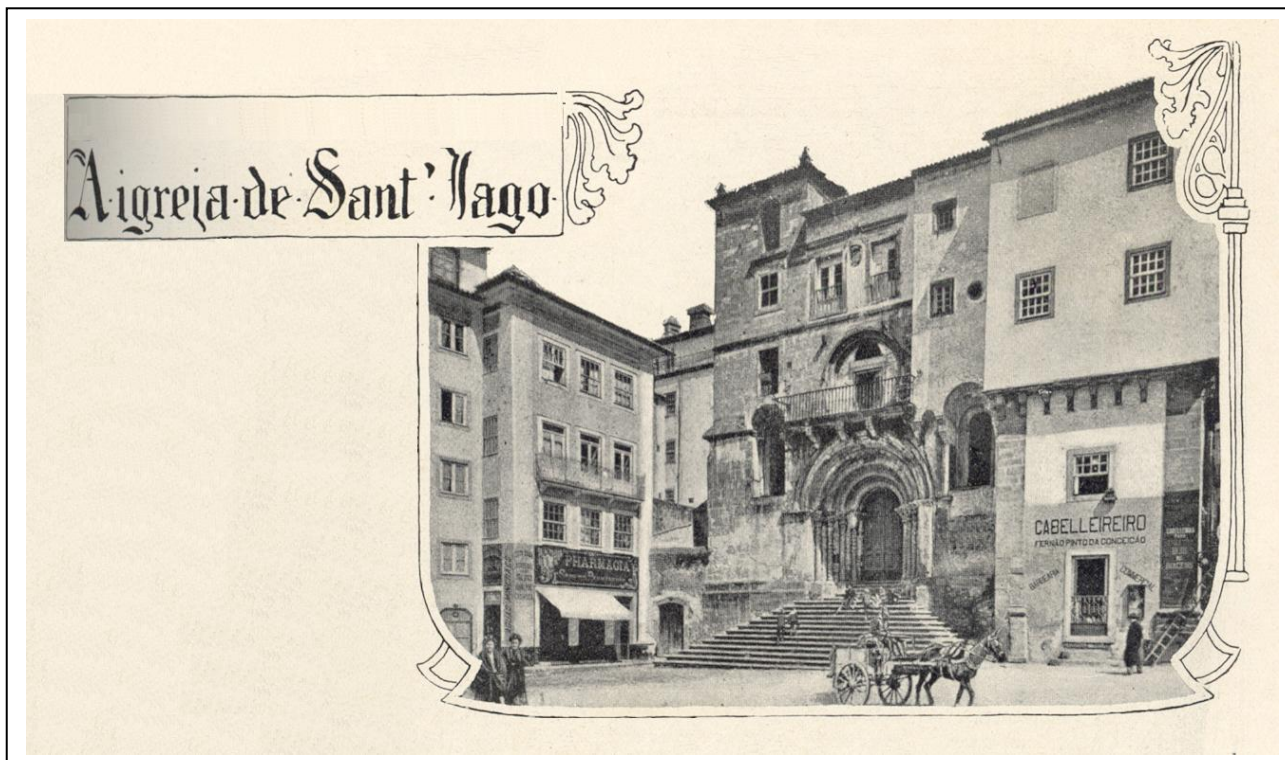
Ilustração 21: S. Tiago, antes da primeira tentativa de restauro, em *Coimbra Monumental. A igreja de Sant' Iago*, “*Ilustração Portuguesa*”, 2ª série, 1º semestre, Lisboa, 1909, p.367-369.

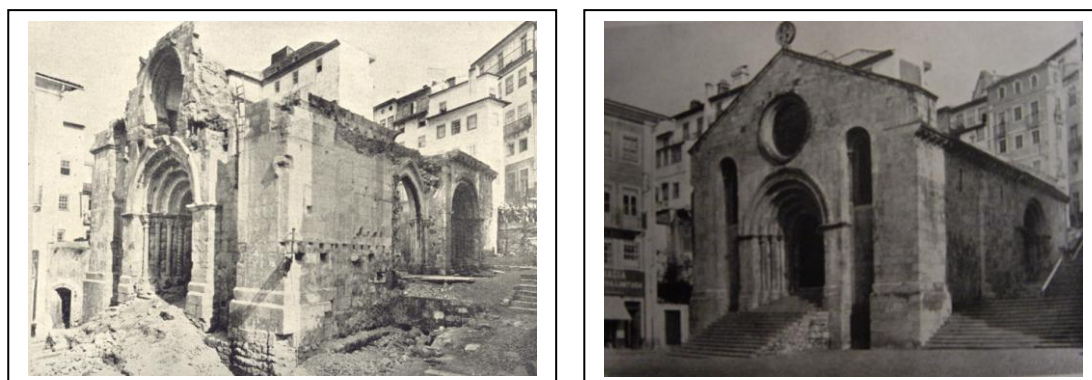
Ilustração 33: Idem.

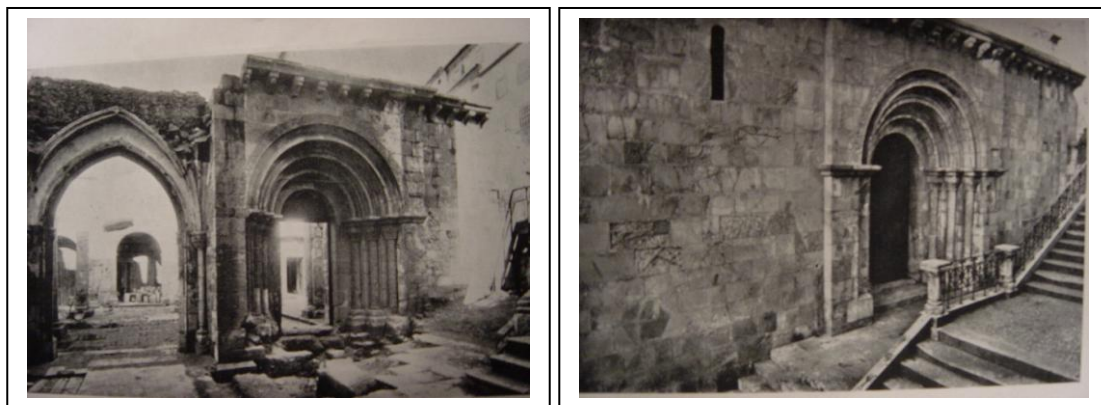
Ilustração 34: Alterações na fachada lateral direita (sul) de S. Tiago, em *Boletim da Direcção Geral dos Edifícios e Monumentos Nacionais. Monumentos. Igreja de S. Tiago. Coimbra. Junho de 1942, nº 28, Lisboa, Ministério das Obras Públicas e Comunicações, 1942.*

Isto mesmo pode ser confirmado igualmente através da comparação das peças desenhadas constantes do referido boletim (as alterações na implantação, as alterações em planta, os alçados e os cortes, as alterações nas fachadas principal/poente, lateral direita/sul, posterior/nascente, e as alterações no interior).

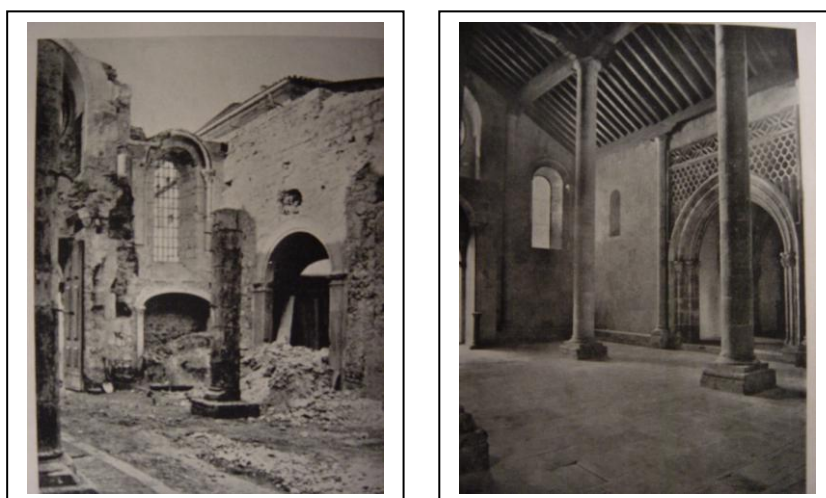
Ilustração 36: Alterações no interior da Igreja de S. Tiago, em *Boletim da Direcção Geral dos Edifícios e Monumentos Nacionais. Monumentos. Igreja de S. Tiago. Coimbra. Junho de 1942, nº 28, Lisboa, Ministério das Obras Públicas e Comunicações, 1942.*
